# **Ameba-Z RTL8710BN\_L0 SDK Configuration**

This document introduces configuration for RTL8710BN\_L0.

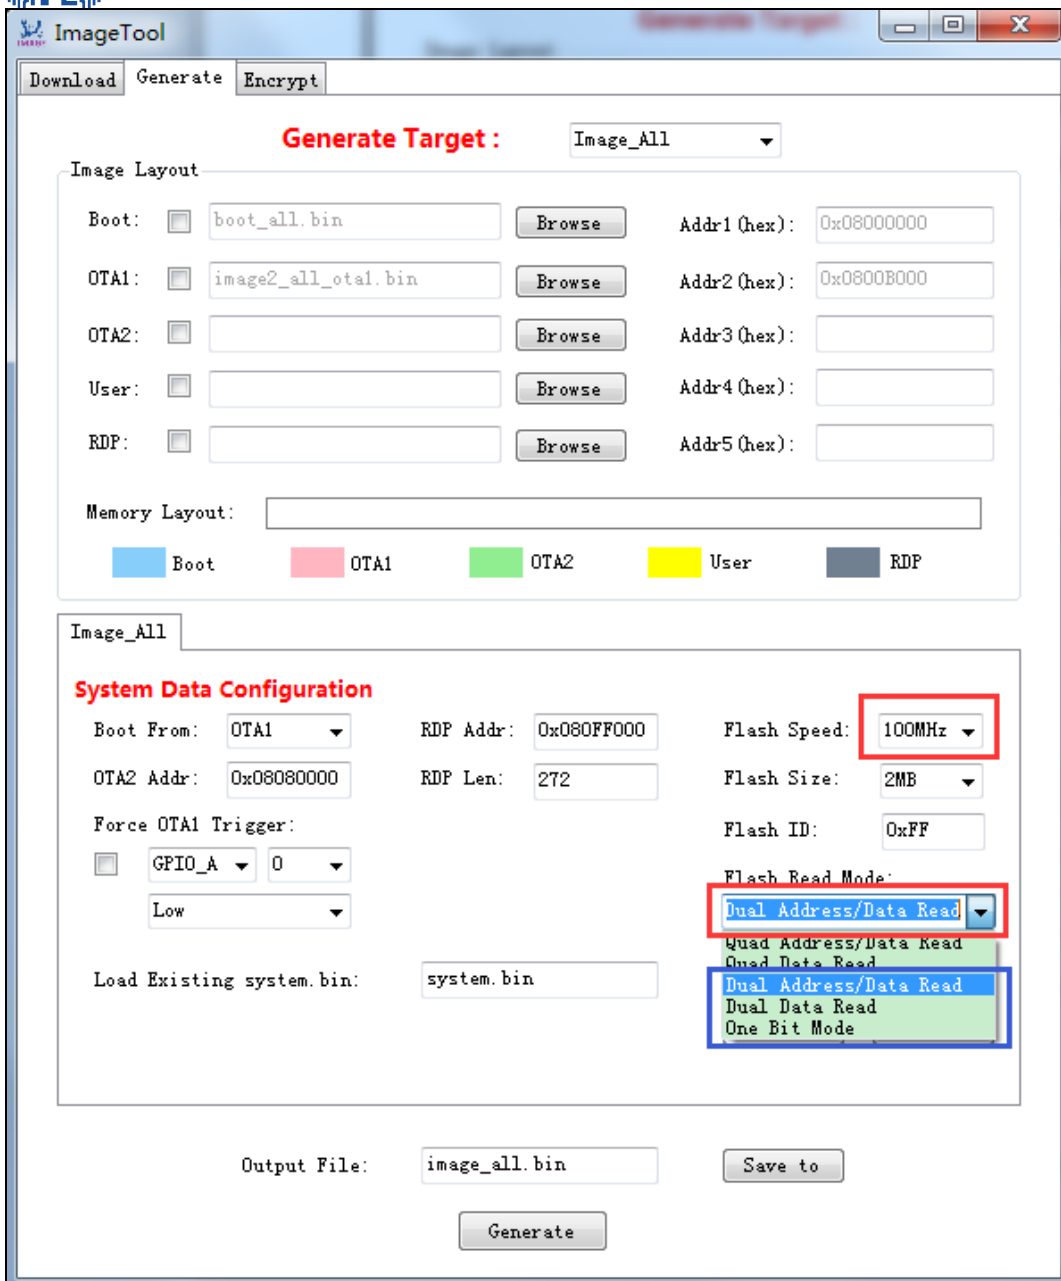
2. Rtl8710b0BN\_L0 的 Flash bitmode 最高只支持 2bit mode, 所以需要用 **Image Tool** 生成 **system.bin**

- Flash Speed 是 flash clk, 选择 100MHz
- Flash Read Mode: 请设置为 Dual Address/Data Read (Rtl8710b0BN\_L0 只支持蓝框中 3 种)
- 其余项可以保持默认值, 无需修改
- 参数配置完成之后, 点 “Save” button, 在 Image Tool.exe 文件夹下面可以找到一个 system.bin

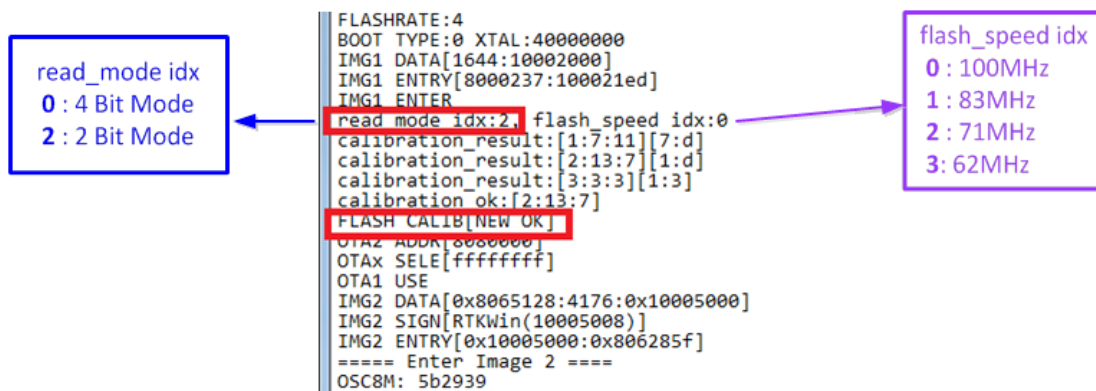
- 下载完成后，将板子重新 reset，检查 log:

如果 read\_mode idx 为 2，且 FLASH CALIB[NEW] OK，则表示对应 clock 下 flash 2Bit mode boot ok.
